UTLÅTANDE ÖVER TILLSTÅNDSBEDÖMNING

Typ av besiktning (1)

Bedömning av gata och dess beskaffenhet efter kommunens VA arbete med trasig VA ledning, på Dalhuggevägen och dess kraftiga sättningar som uppkommit på grund av detta.

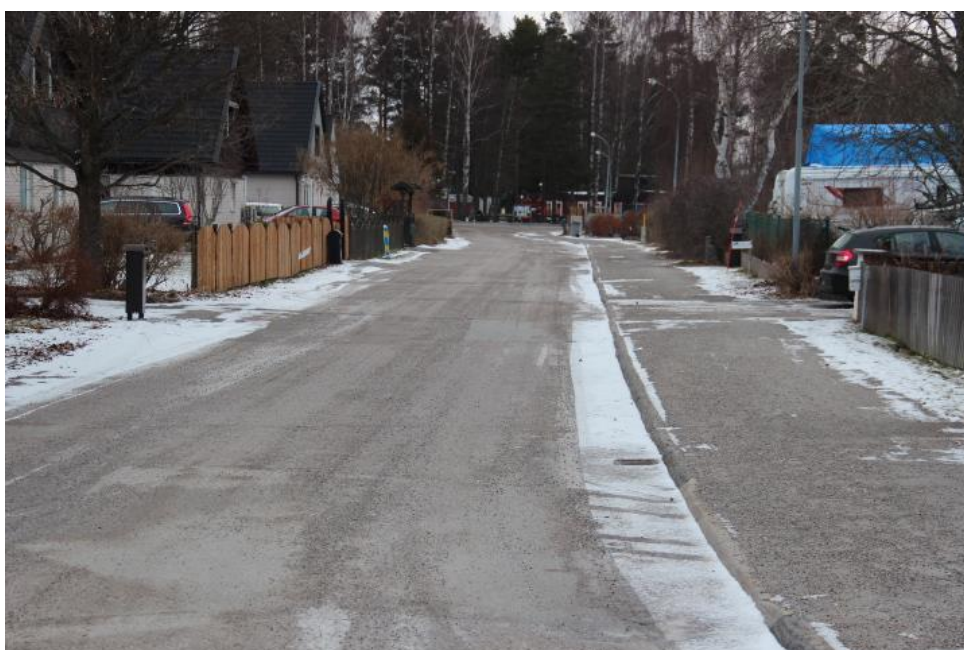
Drabbad sträcka är ca 260m långt och 9 m brett dvs. 2340m² och gäller både gata (6m) och trottoar (3m) på Dalhuggevägen.

Och avser gatan på bilden ovan från vändplan till utfart Mörtviksvägen.
